## Journée du Patrimoine géologique au château de Kerguéhenec

A l'occasion des journées du Patrimoine 2013 a eu lieu une intervention de la Société géologique et minéralogique de Bretagne (SGMB) sur le thème « Secrets de pierre : origine des matériaux de construction du château ».

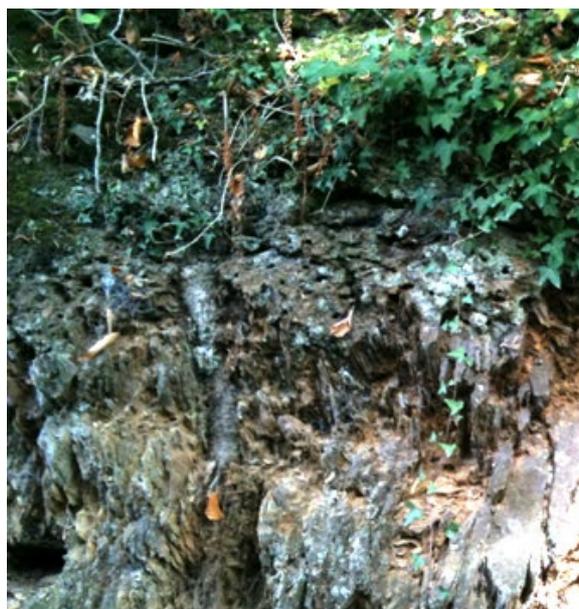
Nous prenons le sentier montant vers le château et nous nous arrêtons pour examiner les micaschistes sur le bas-côté. Notre guide souligne que cette roche qui se détache en morceaux irréguliers n'était généralement utilisée que dans des constructions pauvres vernaculaires telles que des cabanes pour les cochons.

Photo 2 : Les micaschistes sur lesquels est bâti le site

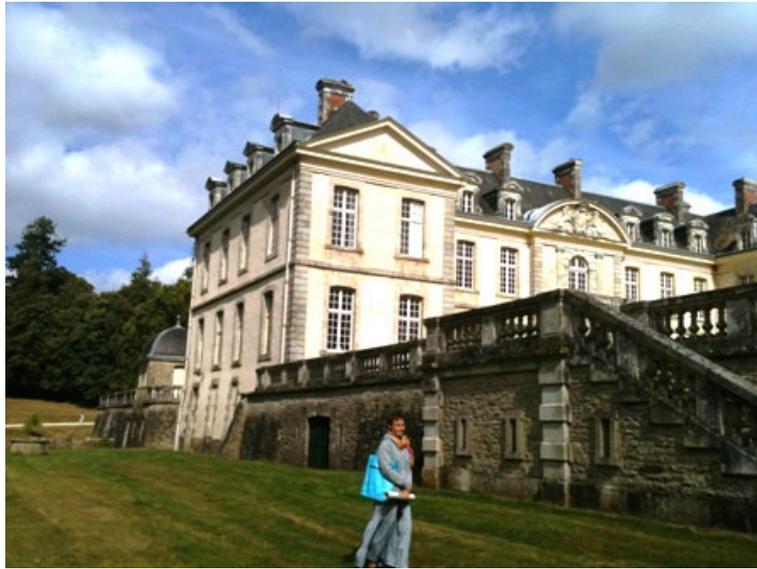
Photo 3 : la façade sud du château, le mur de soutènement en granit et l'escalier d'accès avec sa rampe en différents calcaires

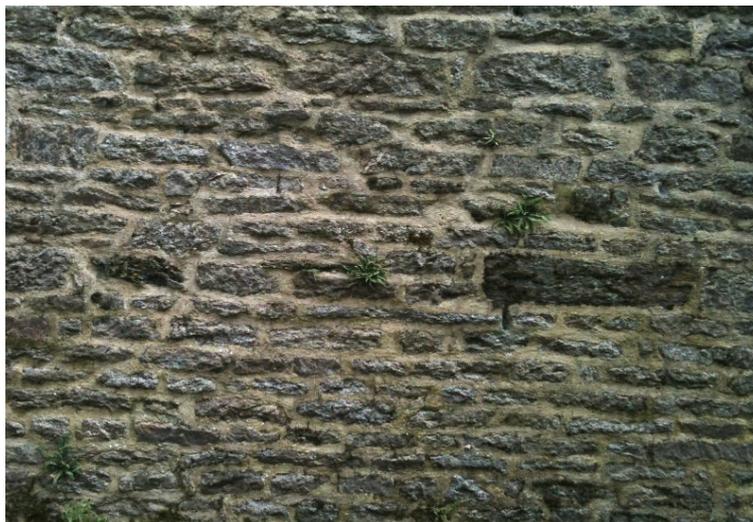
Le mur de soutènement est en moellons plats d'une roche granitique un peu feuilletée suite à son écrasement (métamorphisme). Elle pourrait être originaire du massif de Guéhenno (exemple type : la colline de Saint-Michel).

Photo 4 : Le mur de soutènement

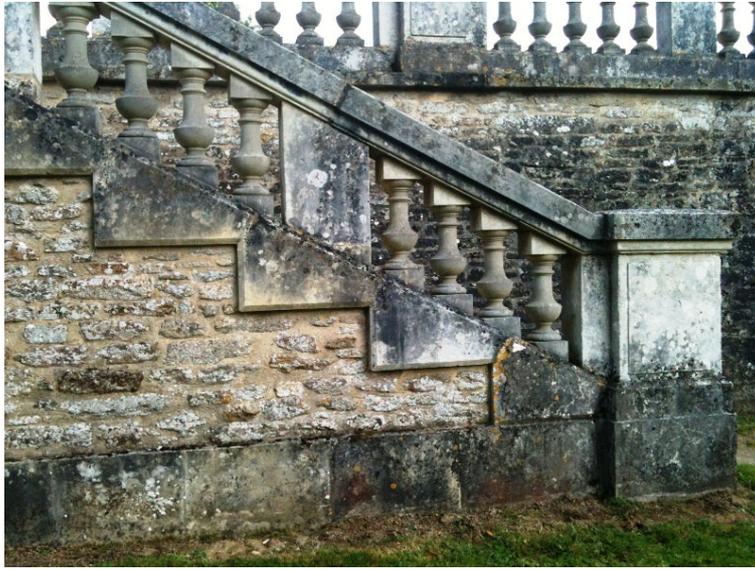
La rambarde est constituée de deux types de calcaire, l'un pour les balustres, l'autre pour les parties massives. Le calcaire ne se trouve pas en Bretagne. Ces pierres proviennent vraisemblablement de [Crazannes](#) en Charente où elles étaient embarquées sur des barges pour être acheminées vers la mer puis la Bretagne. A noter en haut du château, des roches jaunes provenant des tuffeaux de Touraine.

Photo 5 : La rambarde de l'escalier

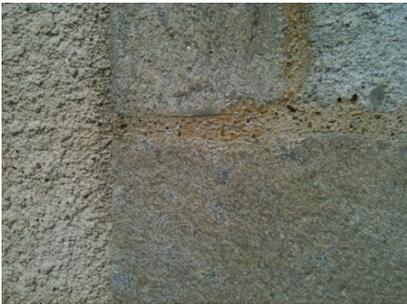
Nous observons ensuite les encadrements de fenêtres du château. Il s'agit d'un leuco-granite contenant un peu de tourmaline provenant du massif de Lizio ou de Guéhenno, peut-être d'une petite carrière ouverte pour l'occasion et déjà refermée.

Photo 6 : Leuco-granite avec tourmaline

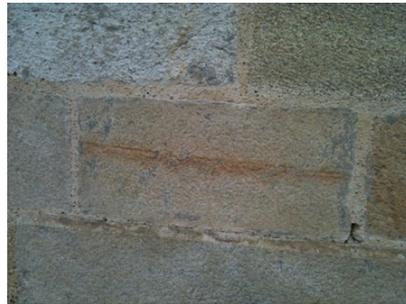
Photo 7 : Granite altéré

Nous observons l'altération de certaines pierres granitiques des encadrements. En effet, quand les granites refroidissent se produisent des diaclases (micro-fentes) par lesquelles l'eau météoritique s'insinue venant oxyder les minéraux contenant du fer tels que la tourmaline.

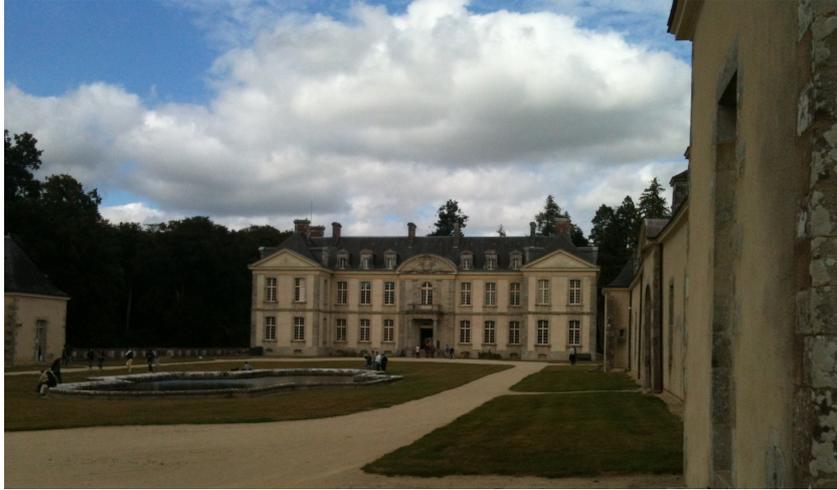
Le bassin en face du château, avec sa bordure de leuco-granite type Moulin des Landes, date de la rénovation des années 1870.

Photo 9 : le bassin devant le château

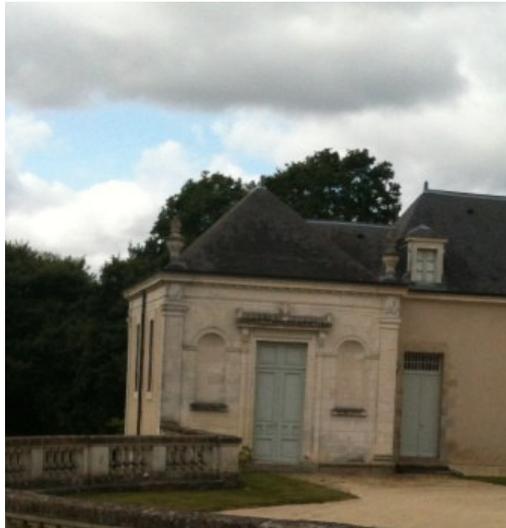
La chapelle (19eme siècle) est en calcaire à grain fin de même origine que celui de la balustrade.

Photo 10 : La chapelle
